# ヒラタキクイムシの生態と防除(1)

布 村 昭 夫

- 林産試 木材保存科 -  
(原稿受理 43.10.9)

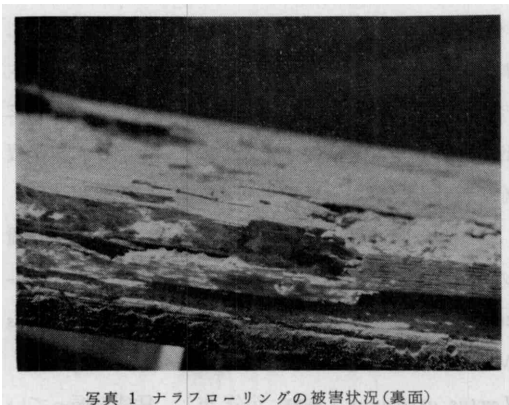
写真 1 ナラフローリングの被害状況(裏面)

一方、このヒラタキクイムシがナラ材も食害することは古くから知られていたが、これまでナラ材に集団的に発生した事例はあまりみられなかった。ところが最近、東京都内の公団住宅で使用されたナラフローリング(写真1)にこの被害が集団発生(けやき台、西けやき台団地、被害戸数380戸)し、早急に問題解決のための防除対策が必要となった。とくに、この材の生産地である道フローリング業界にとっては、虫害発生経路の如何にかかわらずこの波紋が深まれば本州方面への大口需要先を失う懸念も充分あり、早期に完全な防虫処理を実現する必要に迫られ、現在これについて大いに努力しつつある。この機に、ヒラタキクイムシ防除についての一般の認識、理解を図ることは、道ナラ業界全体の今後の問題としても必要と思われるため、これに関する文献、当場での試験結果などから、生態と防除に関する2,3の点を取上げ照会してみることにした。

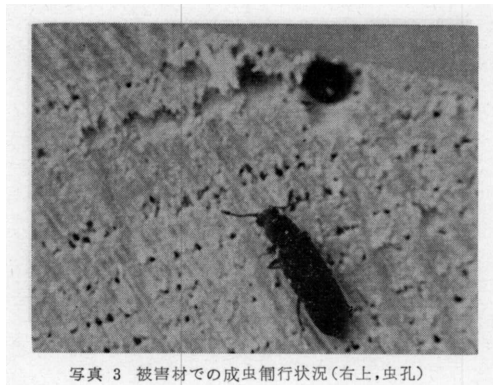
写真3 被害材中の成虫の行動状況(右上, 虫孔)

虫で、大きさなどややコクゾウムシに似ており、材中で羽化後2日位で材外に脱出する。自然環境では5～6月が最も成虫の発生頻度が高いが、冬期暖房のある室内では幼虫の生育も早く、2～3月から出現し始める。成虫は、脱出直後をその周囲を徘徊しすぐ飛翔しないので(写真3)、燻蒸処理としてはこの時期が最も短時間で効果を発揮する。成虫は夜行性であり、日中は強い光線避け、材の下部、裂目などに潜伏したり、脱出した孔へ再度侵入するなどの状態を続けるが、一時期(生理的变化?)には趨光性に変るらしく、被害場所近くの窓際に成虫やその死骸が多く発見される。成虫は普通1～4週生存し、この間に交尾、産卵する。

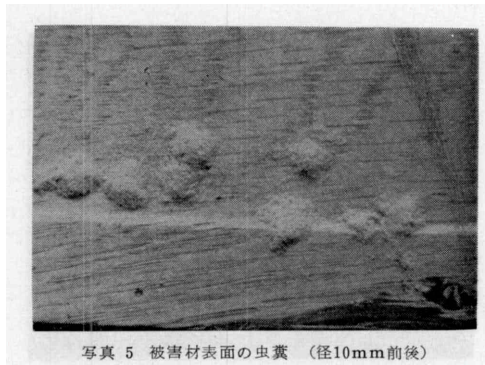
写真 5 被害材表面の虫糞 (径10mm前後)

出るため虫害を受けていたことを始めて知る(写真 5)が、このときには既に他へ移動し、次の産卵を開始してしまっていることの方が多いといわれる。従って、一度この虫に侵されると一時期虫糞の発生が止み被害がストップしたようでも年々次々発生が繰返され、2 ~ 3 年で材の価値が大きく失なわれる状態となる。例えば、新築の校舎に既に被害を受けていた机、椅子を
